ANÁLISE DE CONFORMIDADES DA NR 18 EM UM CANTEIRO DE OBRAS

Elisabet Gabrieli Fernandes Gasques¹, Allana Ribeiro Mendes², Ana Carla Fernandes Gasques³, Franciely Velozo Aragão⁴

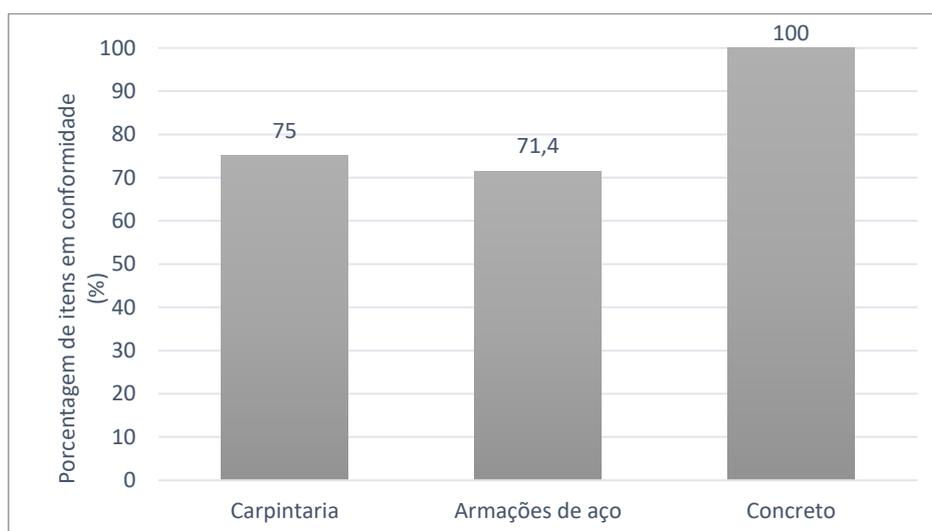
Figura 2: Resultados dos itens em conformidade nas áreas de carpintaria, armações de aço e concreto

A área para os serviços de carpintaria encontrava-se em um ambiente amplo, coberto e bem iluminado, onde estava localizada a serra circular. Neste local, foi observado

que apenas as lâmpadas de iluminação não eram protegidas contra impactos e a mesa de carpintaria não contava com guia de alinhamento. No restante, atendeu aos requisitos analisados em relação a segurança, como por exemplo, a mesa contava com coifa protetora de disco, cutelo divisor e coletor de serragem.

A área de armação de aço e descarga de aço era afastada da circulação de trabalhadores. A bancada e a área de dobragem e corte de vergalhões apresentavam cobertura, o que atende ao requisito analisado. As armações de aço eram separadas por dimensões. Entretanto, foi verificado que as pontas dos vergalhões estavam sem proteção.

As fôrmas foram projetadas de maneira a resistir às cargas máximas de serviço. Antes e durante a concretagem, o suporte e a escora de fôrma eram inspecionados por trabalhador qualificado, respeitando assim a NR 18. Todos os itens analisados da NR 18 referentes as estruturas de concreto apresentaram 100% de conformidade com as exigências.

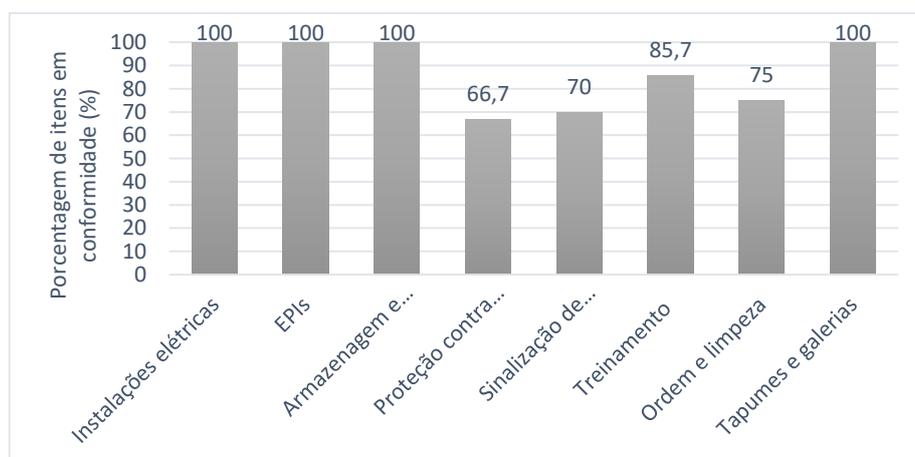
Figura 3: Resultados dos itens em conformidade em diversas áreas

Os itens aplicáveis nas áreas de instalações, EPIs, armazenagem e estocagem de materiais, tapumes e galerias estavam de acordo com os requisitos analisados e apresentaram 100% de conformidade com as exigências da NR 18.

Quanto a proteção contra incêndio, observou-se que somente um item estava em conformidade com a norma: extintor de incêndio próximo a serra elétrica. Nos outros itens, o canteiro não apresentava extintor de incêndio próximo ao almoxarifado, ao depósito de materiais inflamáveis e nem próximo ao depósito de madeiras. Também não havia um sistema de alarme contra incêndio, somente contra furto, e nem equipes de operários treinados para o primeiro combate ao fogo. Dessa forma, a conformidade dos itens exigidos pela NR 18 de proteção contra incêndio foi de 66,7%.

Os itens de sinalização de emergência apresentaram 70% em conformidade com a NR 18. Os principais itens em não conformidade com a norma foram: o canteiro de obras não indicava as saídas por meio de dizeres ou setas, os locais com substâncias tóxicas não estavam sinalizados e os trabalhadores que trabalhavam sinalizando o acesso ao canteiro de obras durante a chegada de materiais e auxiliavam no transporte vertical de materiais não utilizavam coletes refletivos.

Os itens do treinamento apresentaram 85,7% de conformidade com a NR 18. A inconformidade encontrada foi de que os trabalhadores não recebiam cópias dos procedimentos e operações a serem realizadas com segurança.
