## ESTUDO DAS CONDIÇÕES DE ACESSIBILIDADE NA AVENIDA BRASIL – MARINGÁ-PR

**RESUMO:** Este projeto trata do estudo das condições de acessibilidade da Avenida Brasil, na cidade de Maringá-PR. Examinando através de levantamento o trecho compreendido entre as Praças José Bonifácio e Rocha Pombo, para avaliar de forma prática as condições de acessibilidade da via, e a atenção dada aos grupos de minorias em nossa cidade de maneira prática. Tem como objetivo levantar as condições atuais da Avenida Brasil na cidade de Maringá-PR, determinar seus problemas, aplicar os conceitos do desenho universal e de acessibilidade previstos na NBR 9050/04 e definir em formato de apostila e projeto um modelo para adequação da via. É de extrema importância que seja feita uma avaliação relacionada à acessibilidade na avenida que é o eixo comercial de uma cidade como Maringá, que recebe uma grande quantidade de visitantes e turistas. Estabelecendo um diagnóstico, podemos intervir no local readequando-o ao uso, e após o estudo podemos definir um padrão que seja utilizado pelos órgãos públicos competentes. Partimos do pressuposto que a Avenida Brasil não está adequada em relação à acessibilidade.

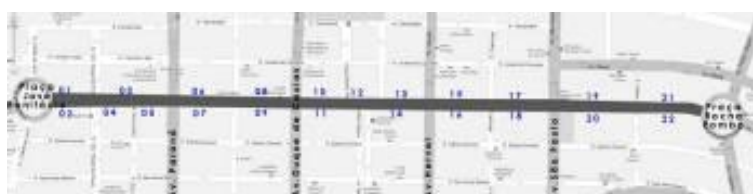
**Figura 2** - Quadras do trecho da pesquisa - Fonte: Google Maps, organizado pela autora.

Para realização da pesquisa de campo, subdividiu-se o trecho que compreende a pesquisa em quadras (figura 6), que receberam um numero sequencial para facilitar a organização das planilhas.

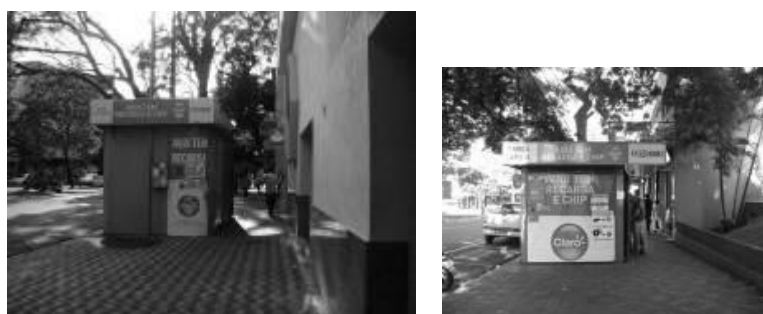
**Figura 3** - Exemplos onde a largura foi reduzida - Fonte: Arquivo pessoal

Foi observado que em dois pontos do trecho, a largura foi reduzida devido à implantação de mobiliário urbano (banca de jornal), mas a largura mínima de 1,20 m ainda foi respeitada, conforme vemos na imagem abaixo:

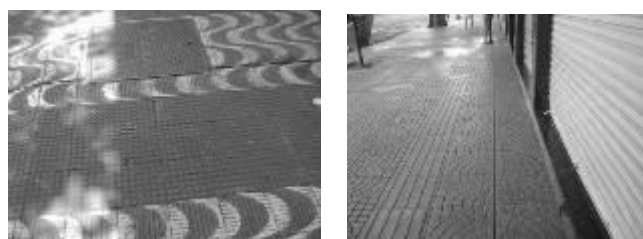
**Figura 5** - Uso incorreto e correto do piso tátil Fonte: Arquivo pessoal

O pior índice foi encontrado ao analisarmos a quantidade de edificações que fazem uso adequado do piso tátil. Das 257 edificações, apenas sete estão usando corretamente o piso em questão. Há as que utilizam de forma equivocada e que ao invés de ajudar a guiar uma pessoa com deficiência visual, dificulta ainda mais. Foram observados vários casos onde pisos de alerta ou de condução são usados no acesso de veículos, como piso antiderrapante. Não foi observado nenhum caso onde exista de forma adequada o uso de cores para separar as faixas de acesso, livre e serviço.

Com os resultados desta pesquisa, pudemos observar que a Avenida Brasil está longe de ser considerada uma rota acessível, confirmando a hipótese inicial, mas que com investimentos públicos e privados é possível atingir este objetivo. Um dos principais problemas dos passeios em todas as cidades é a largura da faixa livre, e este é um problema complicado de se resolver. No caso da Avenida Brasil isto não se aplica, o que facilita muito a regularização para mobilidade acessível. São pequenos problemas que podem ser solucionados com a aplicação de algumas medidas, como a padronização de tipo de piso e implantação do piso tátil de forma correta, além da regularização das guias rebaixadas obedecendo à NBR 9050:2004.
