MOBILIDADE URBANA E ENGENHARIA DE TRÁFEGO - LEVANTAMENTO AVENIDA BRASIL – MARINGÁ, PR

RESUMO: Trata-se do levantamento referente à mobilidade urbana e engenharia de tráfego da Avenida Brasil – Maringá – PR, visando à coleta de dados a fim de auxiliar pesquisas e intervenções futuras ao longo da via. A pesquisa tem como estrutura as etapas: I - breve histórico da via; II - pesquisa teórica e conceitual sobre a temática mobilidade urbana e engenharia de tráfego; III - levantamento de dados *in loco*; IV - revisão e transposição destes dados em tabelas, textos e mapas permitindo melhor entendimento da problemática em questão. Os objetivos deste trabalho são, através do levantamento realizado, um inventário viário disponibilizado à sociedade de forma simples e didática. O método utilizado para a realização da pesquisa foi a coleta de dados de caráter aplicado, objetivando a produção de conhecimento que tenha aplicação prática e dirigida à solução de problemas reais específicos e pesquisa qualitativa, que consiste na relação dinâmica das variantes (via, pedestres e automóveis), tem como fonte direta o ambiente natural para coleta de dados e é de caráter descritivo.

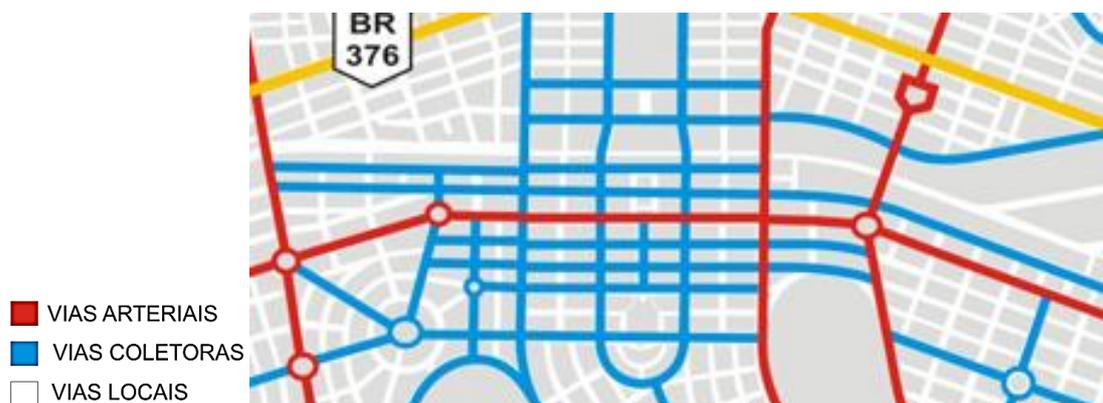
Figura 04 – Mapa de hierarquia viária Av. Brasil.
 Fonte: Portal SETRANS.

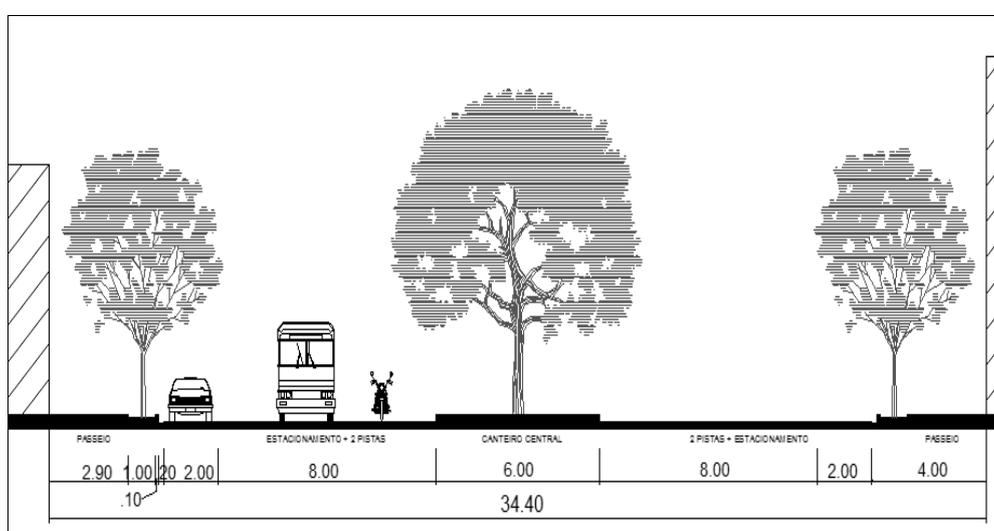
Figura 06 – Gabarito Av. Brasil.
 Fonte: Elaborado pela autora.

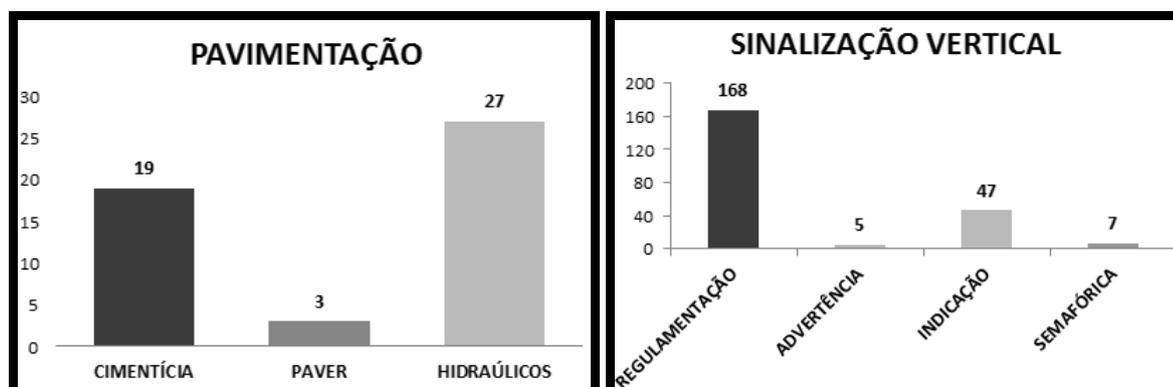
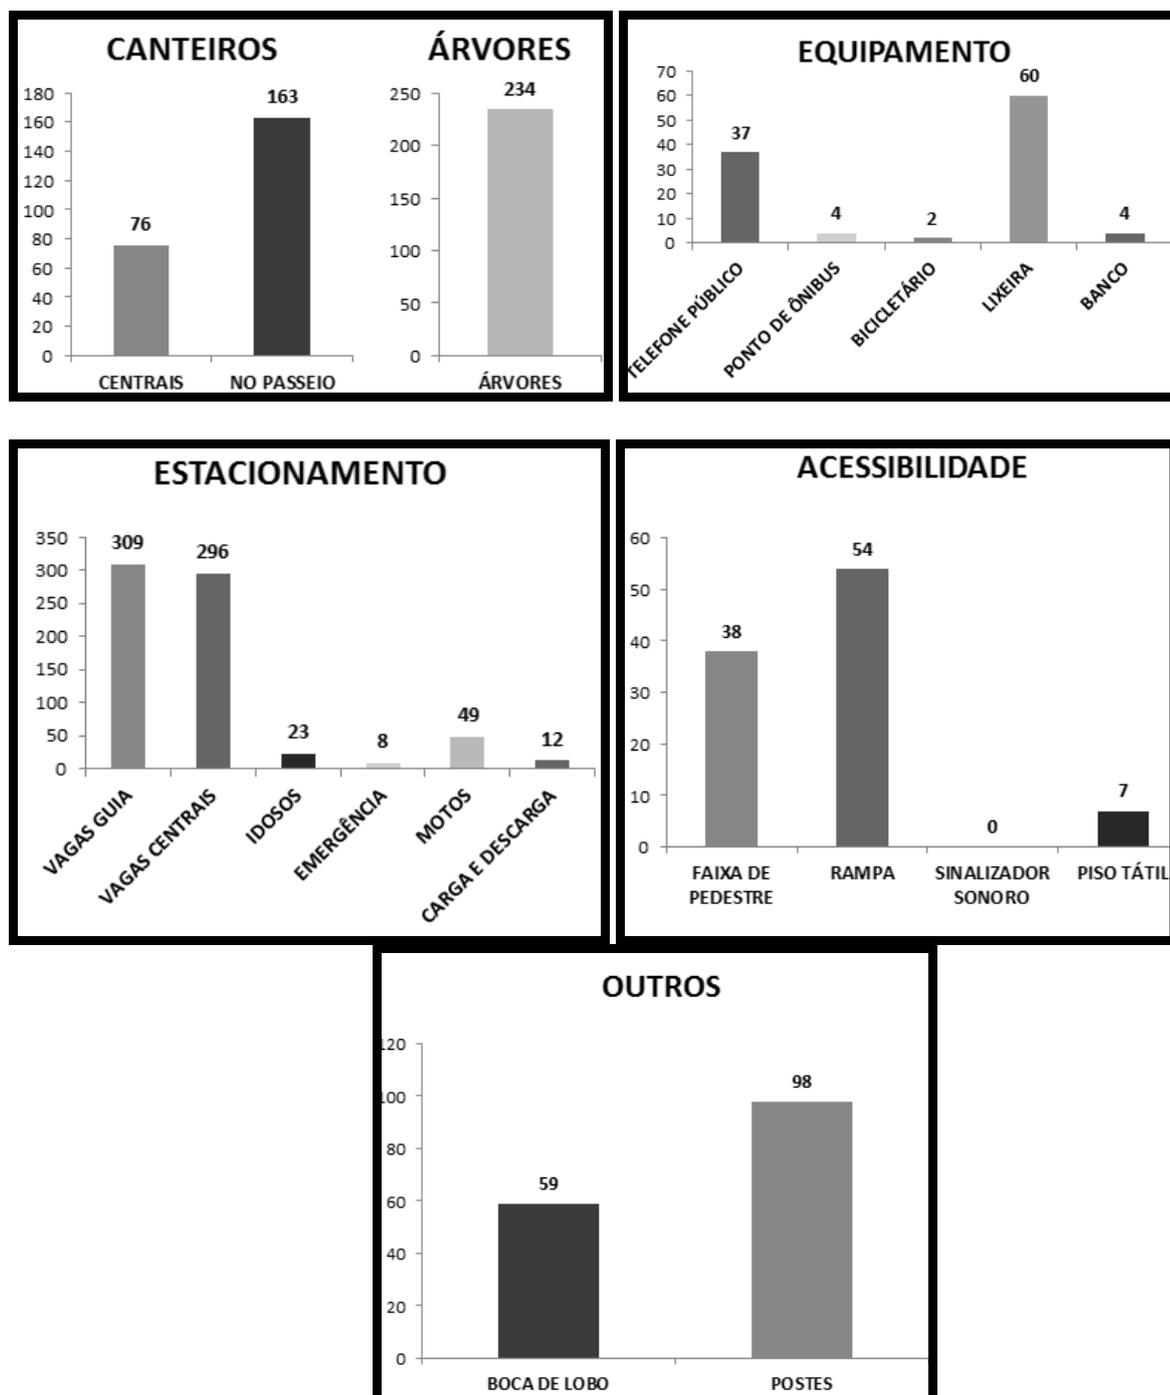
Com estes macro dados estabelecidos, partimos para a microanálise que, no primeiro momento aparece quantitativamente em forma de gráficos de barras:

Gráficos 1 – Gráficos quantitativos
Fonte: Elaborado pela autora.

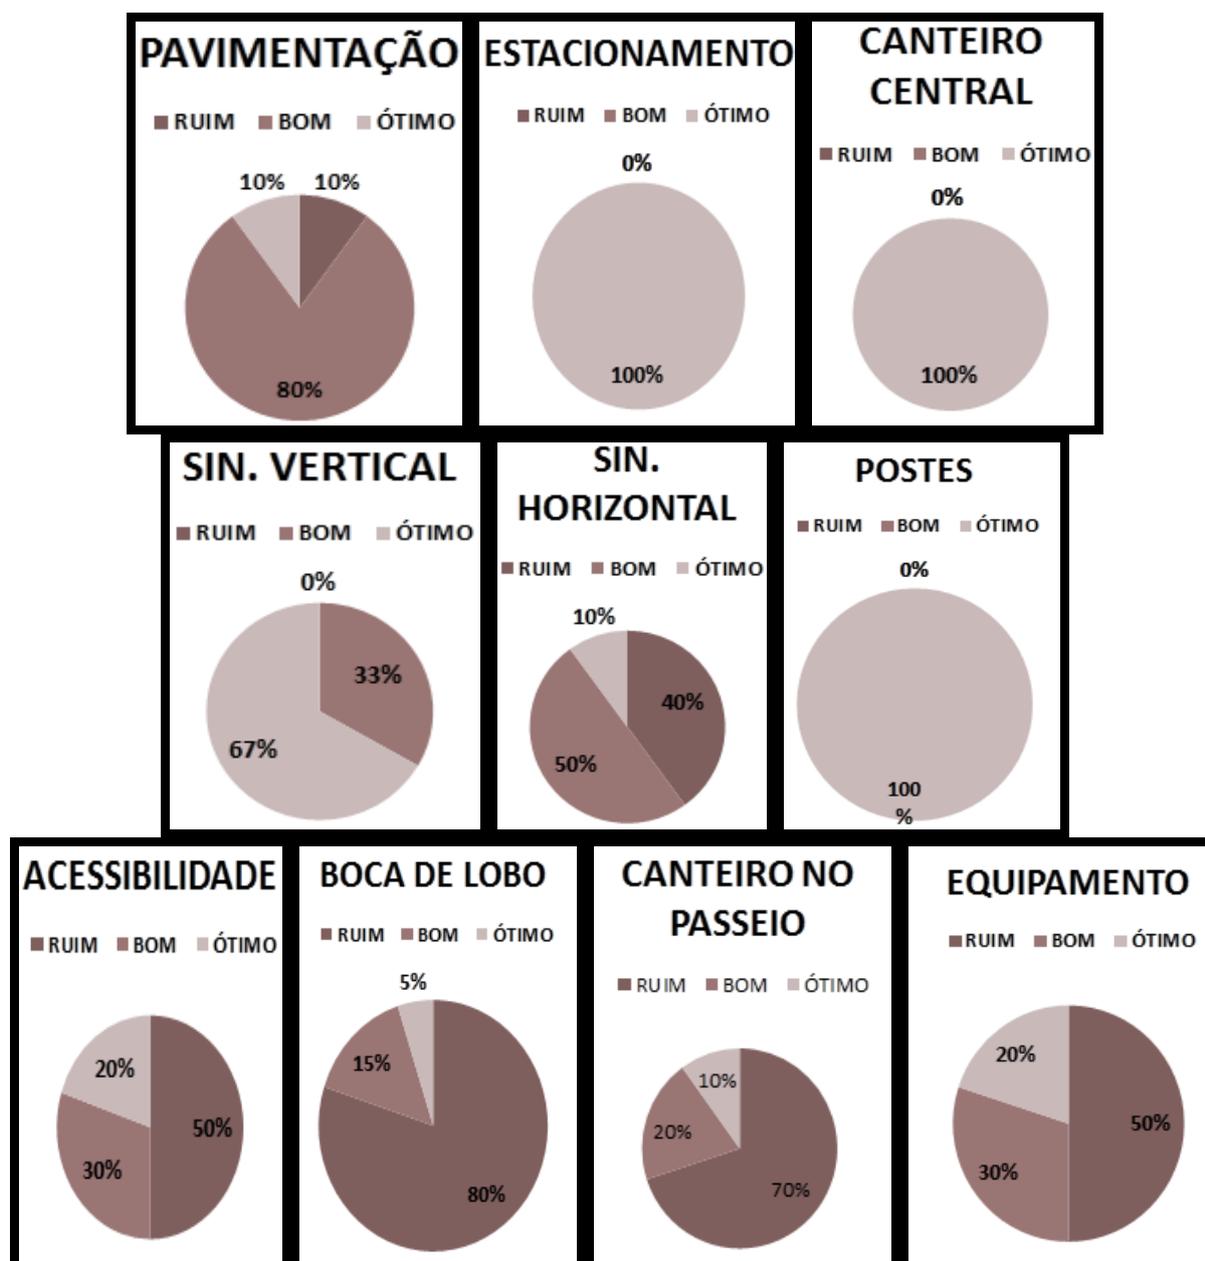
Neste segundo momento a análise qualitativa dos elementos levantados anteriormente aparecem em forma de gráficos pizza. É importante esplanar de que modo esta análise qualitativa deve ser entendida. Divididos entre ruim, bom e ótimo os dados foram analisados da seguinte forma:

- ✓ **Ruim:** elemento degradado de modo que cause risco à segurança da via e/ou inadequado às suas funções.
- ✓ **Bom:** elemento com bom estado físico porém não adequado para sua função.
- ✓ **Ótimo:** elemento com bom estado físico e adequado para sua função.

Gráficos 2 – Gráficos qualitativos
Fonte: Elaborado pela autora.

A pavimentação de modo geral encontra-se em bom estado, porém observou-se o grande número de pisos diferentes aplicados nas calçadas, isto é, não existe padronização de cores e materiais. Outro quesito importante sobre a pavimentação é a inexistência de piso tátil o que dificulta a locomoção de portadores de necessidades

especiais inclusive a falta de segurança na locomoção dos mesmos. Ainda sobre acessibilidade pudemos avaliar a via como insegura neste quesito pois além da inexistência do piso tátil, a maioria das rampas possuem dimensões ou materiais inadequados, muitas calçadas encontram-se danificadas por diversos motivos tais como: degradação do piso utilizado, raízes de arvores, rampas de acesso particular. O levantamento das condições atuais trouxe à tona, principalmente, a crítica realidade das condições de acessibilidade, de pavimentação dos passeios públicos além da escassez de transporte público e bocas de lobo adequadas.

A respeito das sinalizações verticais, no geral estão em posições adequadas e boas condições, porém em número excessivo que em conjunto com as publicidades do comércio causam poluição visual na via. Já as sinalizações horizontais de modo geral necessitam de manutenção e em alguns casos com urgência, pois estão dificultando identificação de estacionamentos. Sobre estes se pôde concluir que, apesar do grande número de vagas, a via com função comercial possui períodos de fluxo intenso ocasionando número insuficiente de vagas, isso se deve também a escassez de um sistema de transporte público eficaz na cidade como um todo, isto se comprova com o número de pontos de ônibus no trecho analisado e a falta de qualidade nos equipamentos instalados.

Os canteiros, aqui divididos entre centrais e no passeio foram contados e analisados segundo dimensionamentos adequados. Os centrais juntos aos estacionamentos “espinha de peixe” estão em geral em bom estado e possuem dimensões adequadas para o porte de árvores que contém. Já os canteiros no passeio requerem uma atenção maior, pois, por possuírem dimensões inadequadas não suportam o porte das árvores que foram anteriormente implantadas o que acaba degradando e gerando insegurança ao longo das calçadas, com raízes expostas e inúmeros desníveis que podem causar acidentes.

Apesar de diversos, os equipamentos como lixeiras, telefones públicos estão degradados e no caso das lixeiras não possuem formatos adequados já que são perfuradas e não seguram em si todo o lixo armazenado. Os pontos de ônibus, não são padronizados e encontram-se em sua maioria degradados, os bicicletários são insuficientes e a via não possui faixa exclusiva para ciclistas que se veem obrigados a transitar entre os veículos.

Os postes encontram-se com iluminação rebaixadas e em ótimo estado de conservação. Enquanto as bocas de lobo, responsáveis pela captação de águas pluviais estão em sua maioria degradados, com materiais improvisados e diversos que muitas vezes não barram resíduos e acabam entupidos deixando de cumprir papel importante no quesito escoamento pluvial da via.
