APLICAÇÃO DO ÍNDICE DE QUALIDADE DE ATERROS DE RESÍDUOS (IQR) NO SISTEMA DE DISPOSIÇÃO FINAL DA REGIÃO METROPOLITANA DE MARINGÁ

Resumo: A falta de tratamento ou a disposição final precária de resíduos sólidos podem causar problemas envolvendo aspectos sanitários, ambientais e sociais, tais como a disseminação de doenças, a contaminação do solo e das águas subterrâneas e superficiais, a poluição do ar pelo gás metano e o favorecimento da presença de catadores, por isso a necessidade de cuidados especiais nesta área. O IQR (Índice de Qualidade de Aterro de Resíduos) é um índice que nos permite avaliar as condições de um aterro, sobre três aspectos: caracterização do local; infraestrutura implantada; e condições operacionais. O IQR avalia e pontua anualmente, desde 1997, a disposição de resíduos sólidos domésticos no Estado de São Paulo, classificando os locais em inadequado, controlado ou adequado. Já para o IQR-Nova Proposta, que entrou em vigor no ano de 2012, as unidades serão classificadas apenas como adequadas (7.1 a 10.0) ou inadequadas (0 a 7.0), essa metodologia agrega novos critérios de pontuação e classificação dos locais de destinação. Este trabalho pretende qualificar os

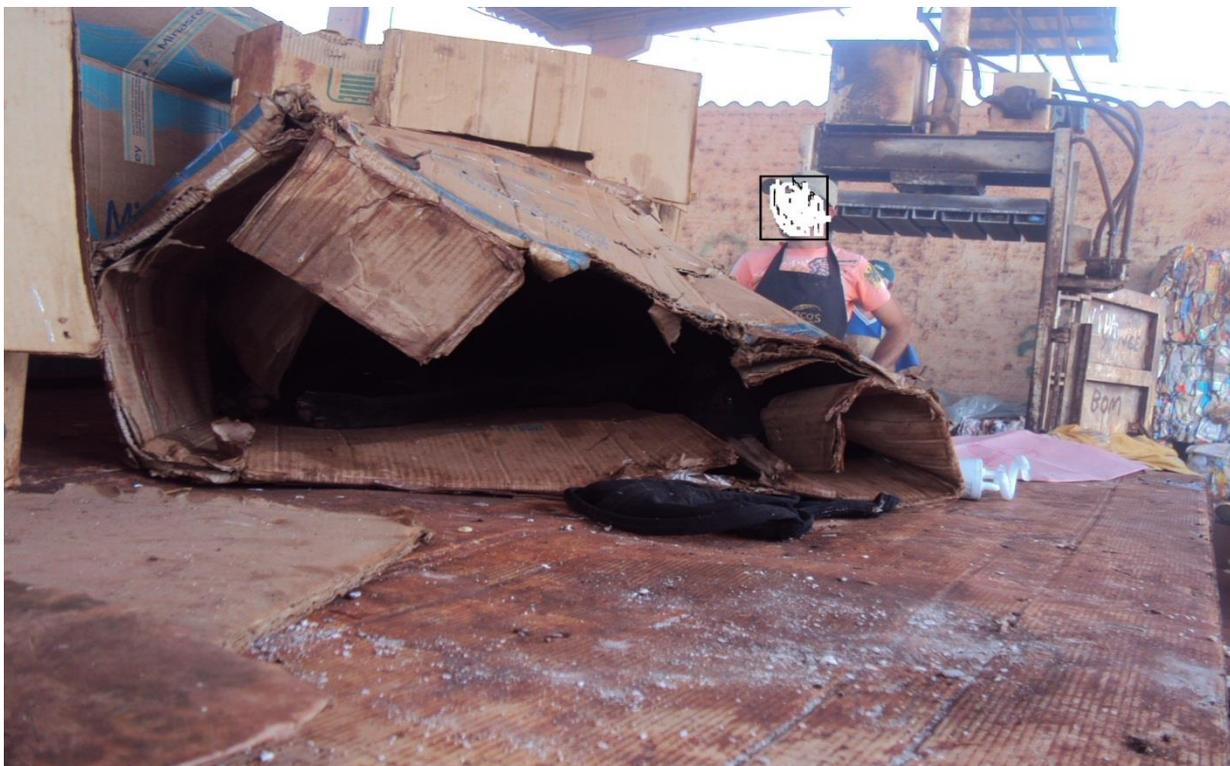
A seguir temos algumas fotos que relatam irregularidades no Aterro 1. Primeiramente na Foto 1 temos um cachorro deitado dentro de uma caixa de papelão, esta se encontrava junto com outras caixas na fila para serem prensadas, e posteriormente destinada a uma cooperativa de reciclagem. Segundo relato de um dos colaboradores do local, este cachorro convivia diariamente com eles.

**Foto 1:** cachorro criado no aterro.

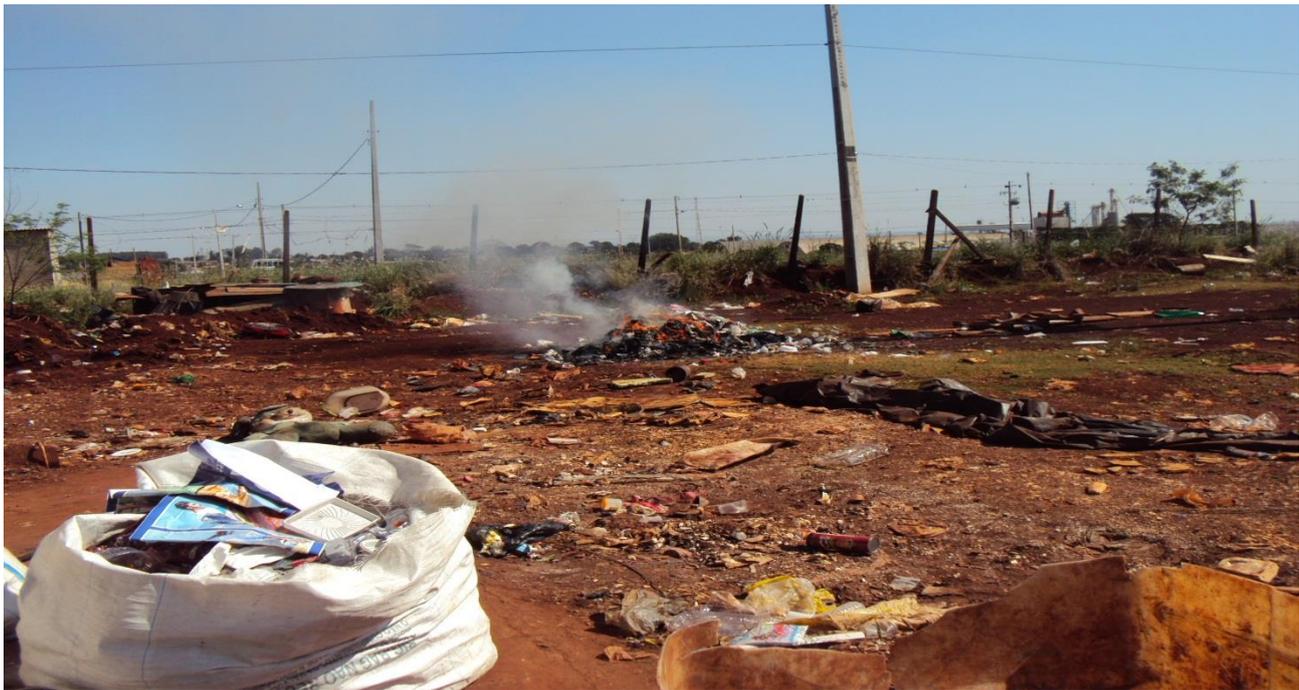
Na Foto 2 podemos citar várias irregularidades, como a incineração de resíduos a céu aberto, disposição inadequadas de resíduos sem nenhum tipo de separação e em solo sem impermeabilização, e falta de isolamento visual da vizinhança e proximidade do núcleo habitacional.

Foto 2: Incineração de resíduos a céu aberto.

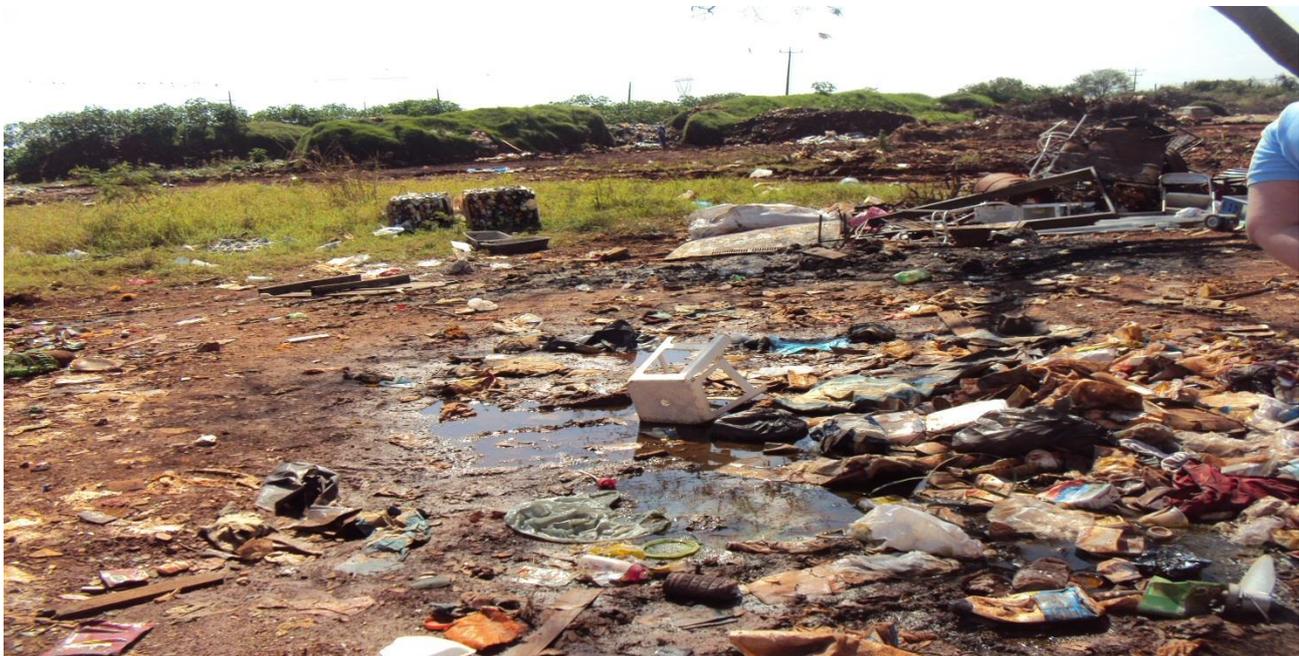
Abaixo, na Foto 3, mais um exemplo de disposição inadequada de resíduos com acúmulo de líquido se misturando com chorume e infiltrando diretamente no solo.

Foto 3: Disposição inadequada de resíduos.

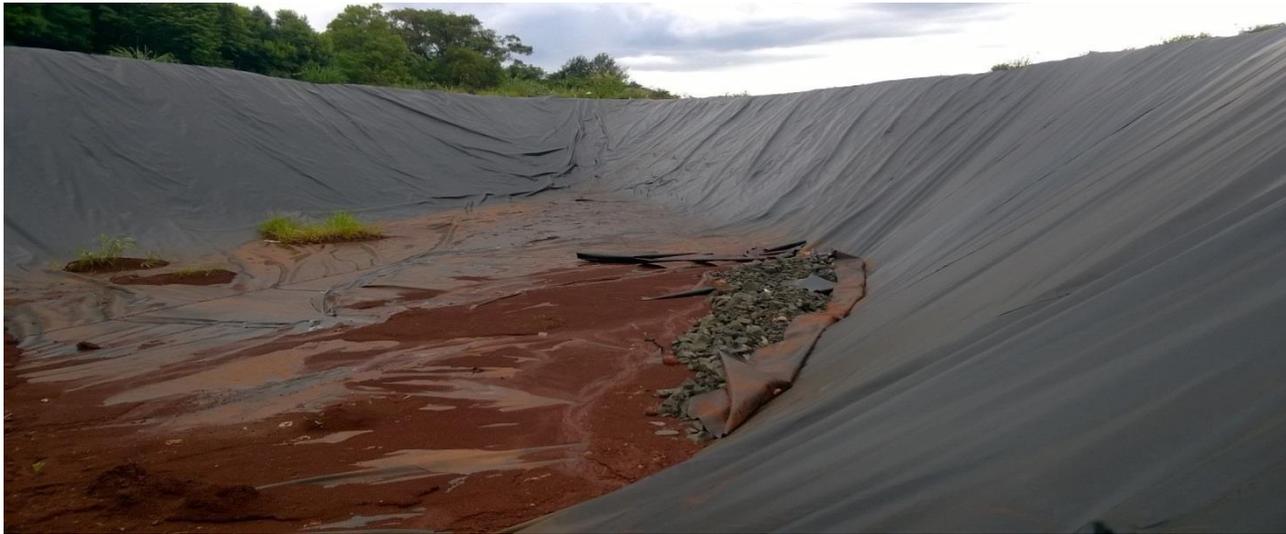
Um aspecto positivo que se fez notar no Aterro 2, foi o sistema de impermeabilização do solo, como mostra a Foto 4:

Foto 4: Impermeabilização do solo.
