## DIAGNÓSTICO DE GUIAS REBAIXADAS NA RUA MARTIM AFONSO NO MUNICÍPIO DE MARINGÁ/PR: ESTUDO DE CASO SOBRE ACESSIBILIDADE URBANA

Dentro desse contexto, este trabalho teve por objetivo estudar a acessibilidade dos usuários da Rua Martim Afonso, localizada nos bairros Zona 02 e Jardim Novo Horizonte, na cidade de Maringá/PR.

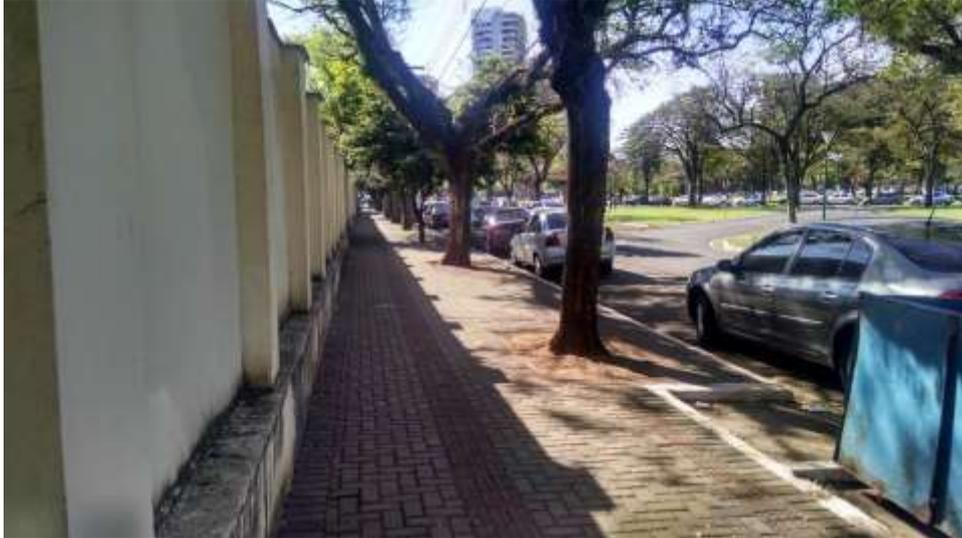
O calçamento que acompanha o Instituto de Educação, foi o que visivelmente apresenta a melhor conservação. (Figura 2).

Figura 2: Calçamento do Instituto de Educação

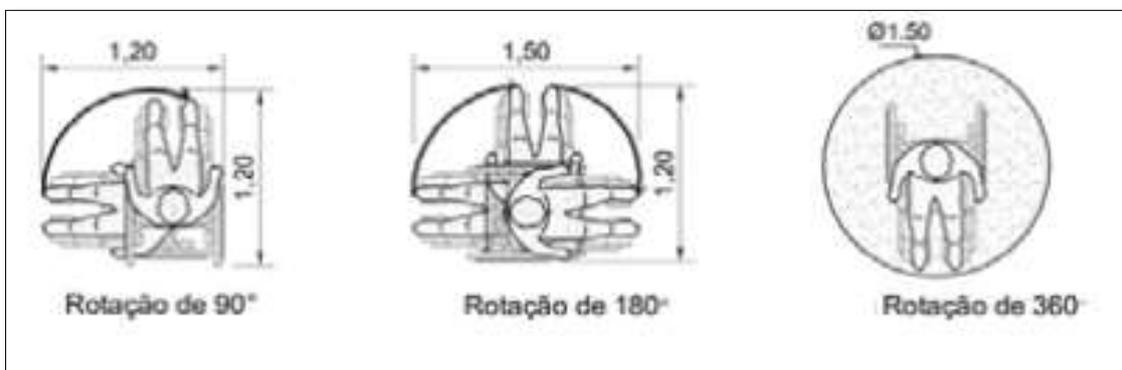
Conforme a ABNT NBR 9050:2004, o módulo de referência para uma pessoa utilizando cadeiras de rodas é de 0,80m por 1,20m no piso e as medidas necessárias para a manobra de cadeira de rodas sem deslocamento, conforme a Figura 3 é: a) para rotação de 90° = 1,20m x 1,20m; b) para rotação de 180° = 1,50m x 1,20m; c) considera-se o módulo de referência a projeção de 0,80m por 1,20m no piso, ocupada por uma pessoa utilizando cadeira de rodas para rotação de 360° = diâmetro de 1,50m.

Figura 3: Módulo de Referência para cadeira de rodas.

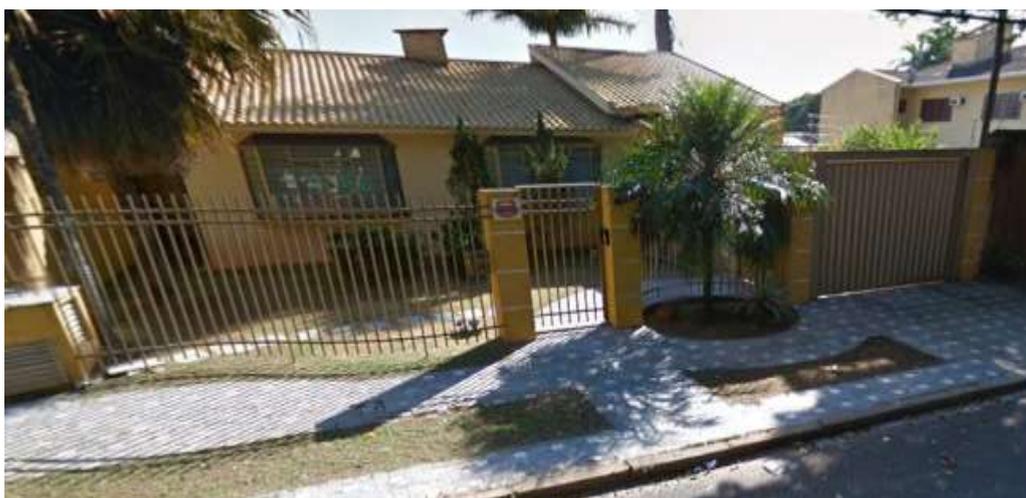
Como recomendado pela norma, todas as quadras que possuem acesso estão em conformidade com ela no quesito largura para acesso aos cadeirantes, porém nem todas apresentam a largura correta para manobras de rotação, conforme pode ser visto na Figura 4.

**Figura 4: Calçada com largura irregular para rotação de cadeira de rodas.****Fonte:** AUTOR (2014)

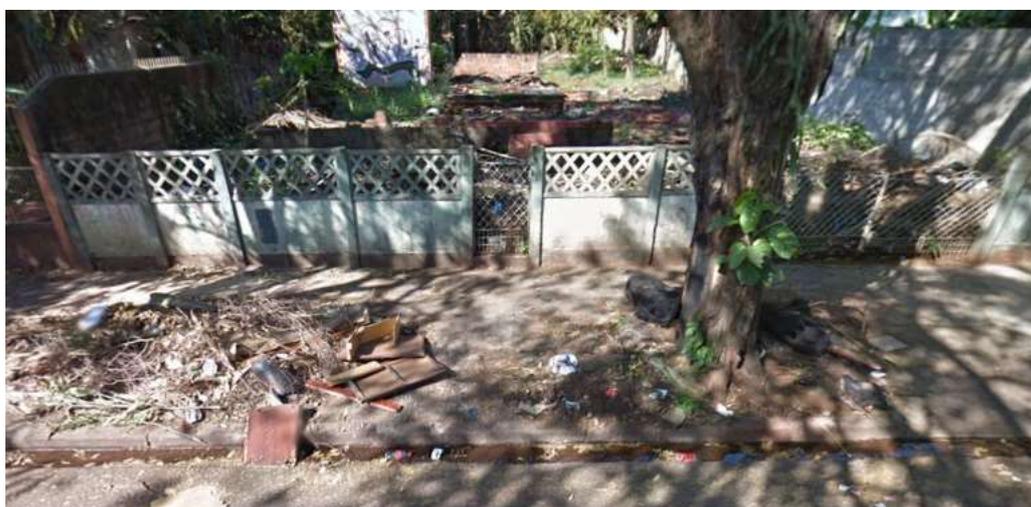
Assim como muitas das quadras, apesar de apresentar um acesso para os cadeirantes, não proporcionam uma condição adequada em outros critérios. Por exemplo, com relação à declividade do terreno, muitas ruas, localizadas no Jardim Novo Horizonte, estão em uma baixada e seguem a declividade do terreno. O estado de conservação das calçadas é precário e algumas apresentam buracos ou estão em péssimo estado de conservação (Figura 5); além disso, a arborização e iluminação também são deficientes e, em alguns pontos, uma atrapalha a outra (Figura 6).

**Figura 5: Calçada com conservação inadequada.**

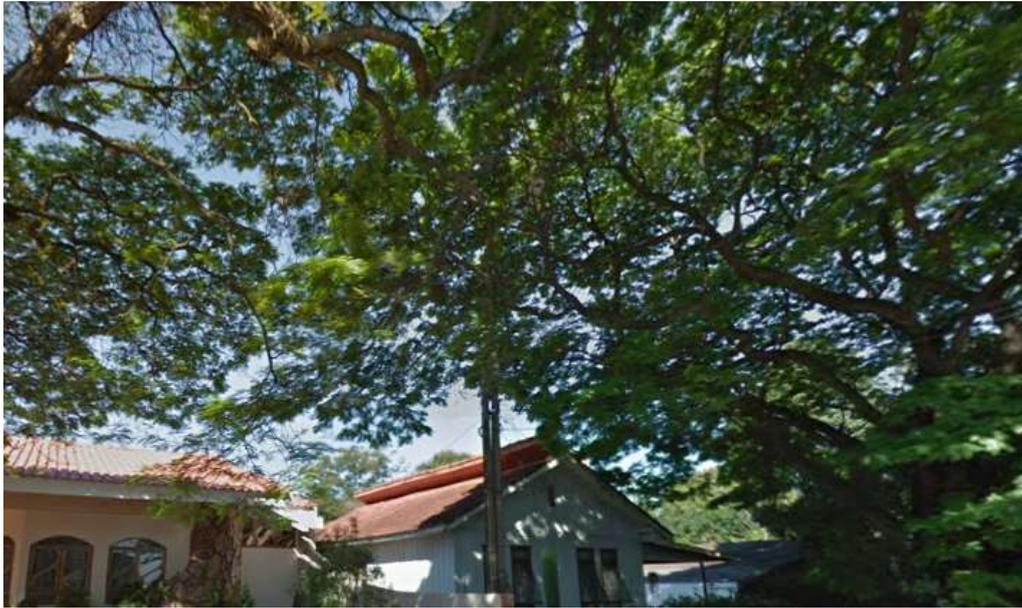
**Figura 6: Arborização e Iluminação inadequadas.**
